2 防災・減災対策の取り組み

2-(1) 地震対策

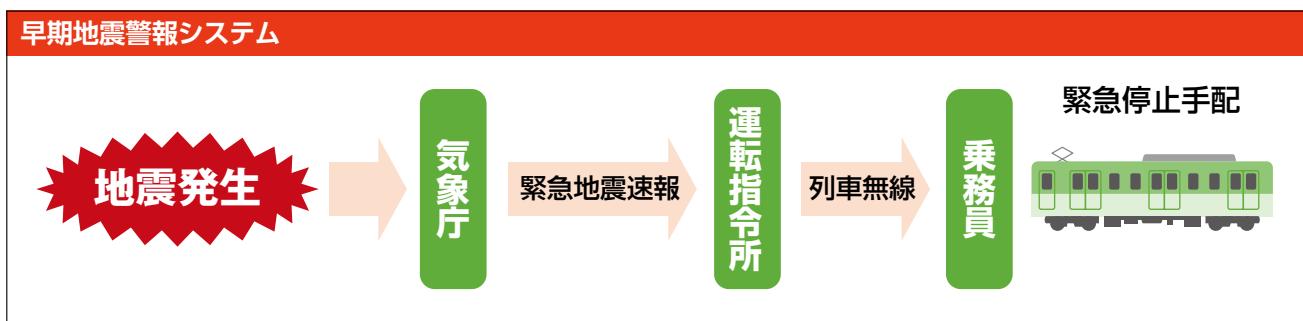
早期地震警報システムの導入

一定規模以上の地震が発生した際に気象庁から配信される「緊急地震速報」等を活用し、沿線に被害が予想される場合に、自動的に音声メッセージが列車の乗務員に通報され、乗務員が列車の緊急停止手配をとります。

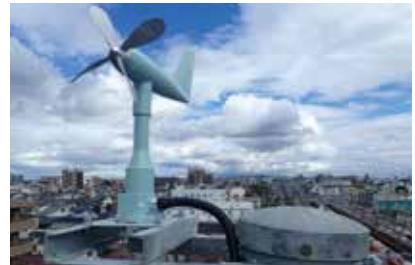
風向風速計

要所に風速計を設置し、一定の風速を感知した場合、安全確保のため、列車を停車するなどの運転規制をしています。

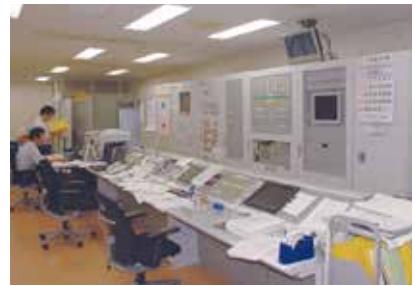
防災管理室

地下駅の火災発生時における利用者の安全を確保するため、排煙設備や避難誘導設備、消火設備を設置するほか、防災管理室の整備、警察・消防等の関係機関への通報・連絡設備の充実、防火シャッターの設置、建築物の不燃化などの対策を講じ、火災対策の一層の充実に努めています。
