## 2 防災・減災対策の取り組み

### 2-(1) 地震対策

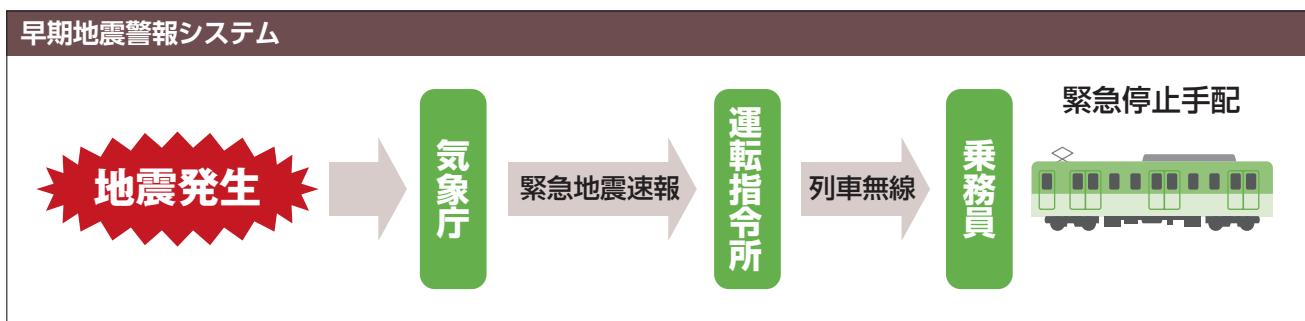
一定規模以上の地震が発生した際に気象庁から配信される「緊急地震速報」等を活用し、沿線に被害が予想される場合に、自動的に音声メッセージが列車の乗務員に通報され、乗務員が列車の緊急停止手配をとります。

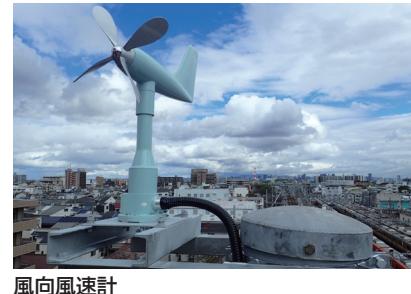
要所に風速計を設置し、一定の風速を感知した場合、安全確保のため、列車を停車するなどの運転規制をしています。

風向風速計

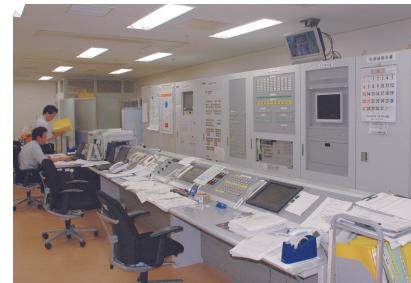
地下駅の火災発生時における利用者の安全を確保するため、排煙設備や避難誘導設備、消火設備を設置するほか、防災管理室の整備、警察・消防等の関係機関への通報・連絡設備の充実、防火シャッターの設置、建築物の不燃化などの対策を講じ、火災対策の一層の充実に努めています。

防災管理室
