特集..グループ一体となった沿線・地域の活性化

「生活と観光の両面から展開する名古屋鉄道の取り組み」

# 鉄道事業の生産性を

# 向上させる

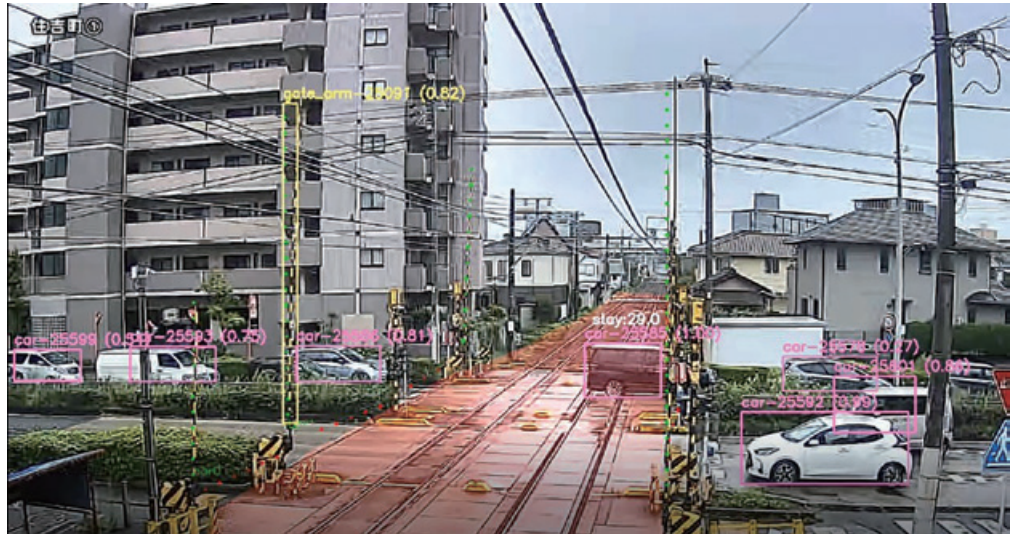
監視カメラで撮影した踏切と周辺の画像をAIで解析（名鉄河和線住吉町駅付近）

ケーブルやLTE回線を介して警報出力と動作状況を伝送する。ネットワークカメラを設置し、列車・自動車・歩行者などの状況が画像で伝送される。「その開発の途中で、カメラで撮影した画像をAIで解析をして利用できないかと考えるようになった」例えば、遮断機が下りるぎりぎりのタイミングで自動車が踏切内に入ってしまう、踏切から出られなくなってしまうというケースがある。従来のセンサーによる検知装置では踏切内のみが検知エリアであったが、踏切内だけではなく、道路側も線路側も広く画像を解析できるので、前に出過ぎて停止した車による遮断桿持ち上げや、先詰まりによる車両後

部残しなどの検知が可能となる。また、踏切を抜けた先の道路が渋滞していることを検知し、自動車に対して踏切内に入らないように案内することも可能となる。事故の予兆を検知し、事故の発生を防止するのである。AIの判断で列車停止指示を出すようにするのが目標だという。「当初は誤検知や過検知が多かったため、AIエンジンの画像検知精度向上に注力した。踏切は屋外にあるため、昼夜の光線の違いや雨や雪といった天候による影響を受け、影や光の反射による誤検知が出てしまう。自分たちで作成したCGの仮想空間も活用して誤検知要素を洗い出すことや、実際に発生した細かい事案も一つ一つ丁寧につぶすことで検知アルゴリズムを磨き上げている」と御堂課長は開発の苦労を語る。

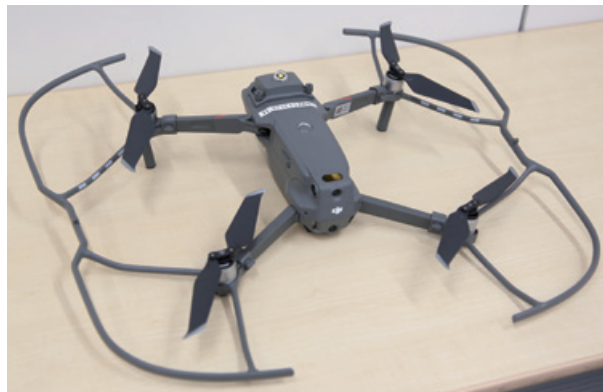
点検に使用されるドローン

点検作業はチームをつくり、操縦士がコントローラーでドローンを操縦し、カメラで撮影された画像を別の係員が確認していく。何度もテストや練習を繰り返し、今年度から開始することができた。しかし、ドローン飛行は天候にも左右され、特に風に流されやすいので、運用を開始した後もテストや練習を行っている。

「ドローンに搭載しているカメラには通常の撮影モードのほかに赤外線モードがあり、人間の目では見られない部分も容易に見ることができるようになった。これまでは現場で技術を伝承したが、こうした新しいツールや技術を導入して組み合わせ、より精度の高い構造物点検を行っていききたい」と西田課長は語る。

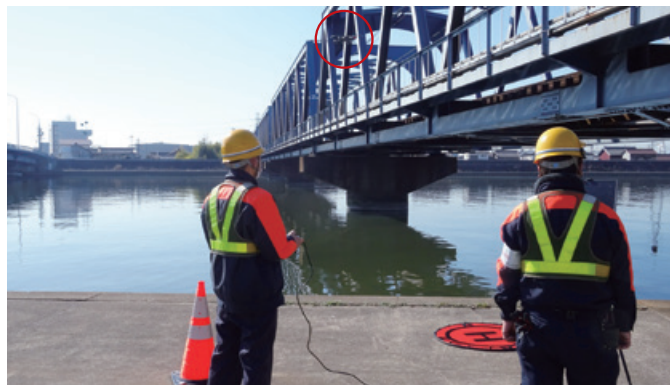
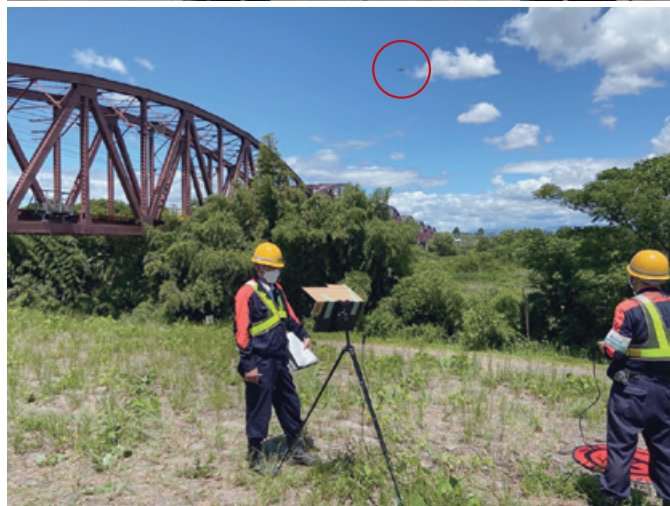
上/天白川橋梁でドローンを使った点検 下/木曾川橋梁でドローンを使った点検

橋梁や高架橋などの鉄道構造物は、2年に1回の定期点検（通常全般検査）を実施している。コンクリート製の橋であれば亀裂、鉄鋼の橋であればボルトの浮きや塗装などについて状態を確認していく。通常の点検方法は双眼鏡を使いながらの係員の目視を基本としているため、高所や目視が困難な現場では、足場を組むか高所作業車を使用する。

例えば高架橋で点検箇所が6カ所ある場合、高所作業車による点検では1カ所ごとに作業車のアームを上げて点検し、また次の箇所へ移動する。この方法では1カ所につき6分程度の点検で約36分の時間がかかる。一方、ドローンによる点検は事前準備に5分ほど必要となるが、全通して飛行・撮影ができるため20分の飛行時間で6カ所すべての点検が可能になり、全体で3

割ほどの時間短縮となる。さらに高所で作業する係員の危険を取り除くこともできる。この一連の作業をドローンにカメラを搭載して動画を撮影し、モニターに伝送されたリアルタイムの画像を確認する。異常があればオフィスに戻って再度確認する。

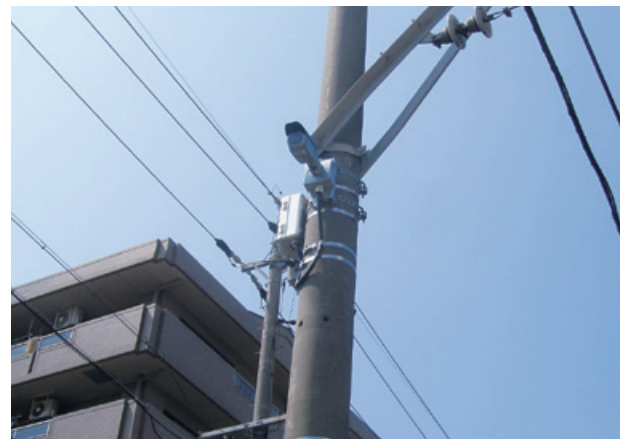
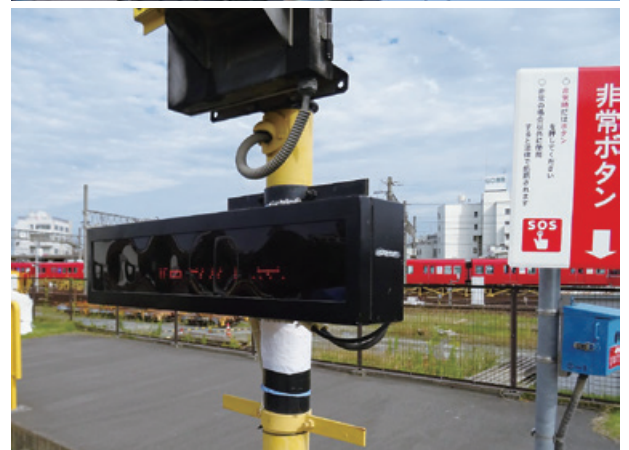
上/踏切を監視するカメラ 下/踏切AI画像解析と連動した注意喚起LED

踏切の映像・動作記録を遠隔監視する「踏切監視システム」が、2021年度から順次設置されている。この踏切監視システムは従来からの踏切動作記録装置に「踏切状態監視装置」を新たに設置することで光

2022年末には踏切AI画像解析システムとETCが連携した実証実験を行った。踏切を抜けた先の前方道路の混雑を検知すると、踏切手前の車が踏切内へ進入しないように、自動車のETCを介して車内のドライバーに注意喚起する。「これまでは鉄道側にだけ伝えていたが、ETCと連動することで自動車側にも伝えられる」

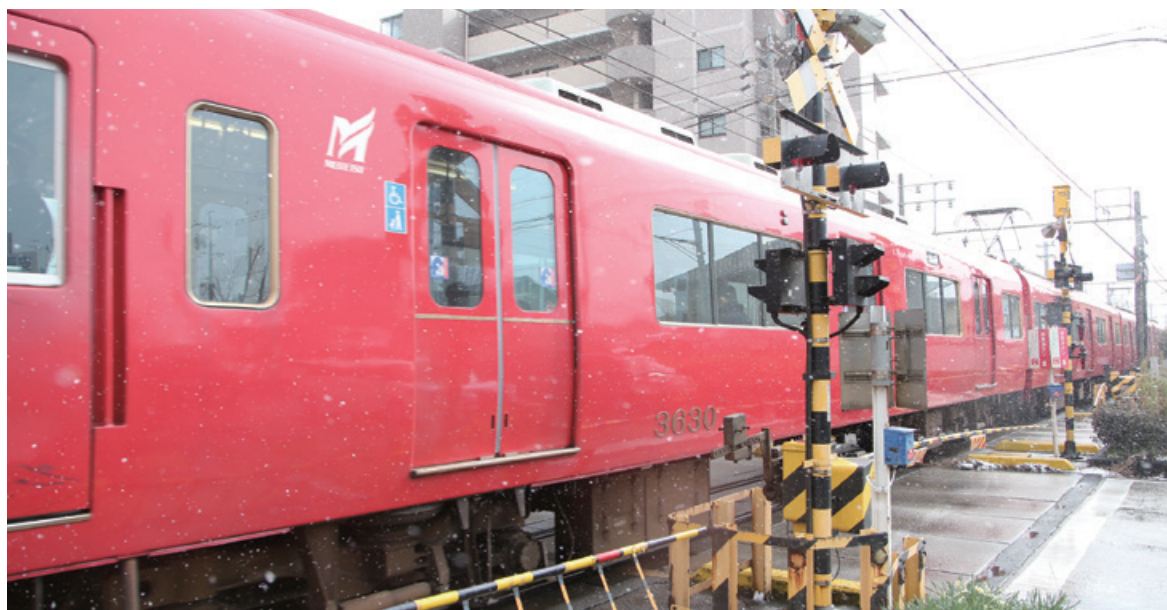
実証実験中の踏切を通過する名古屋鉄道の車両

実証実験の結果をふまえて精度を高めることで有効性と安全性を担保し、2023年度中には踏切AI画像解析システムの本採用を目指している。今後、システムが期待通りに機能し普及していけば、鉄道事業者のみならず、社会全体にとっても大きな成果になるだろう。
