特集：安全・安定輸送を支える「実践力」の養成
「東京メトロ総合研修訓練センター」探訪

東京メトロ総合研修訓練センター

密着レポート！ 「部門横断訓練」

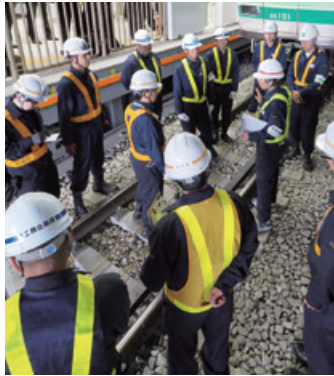
車両部と電気部が発煙の原因を探る。

その後、消防隊が安全を確認した後、車両部と電気部が線路に降り、それぞれの作業が始まった。車両部は午前中の訓練と同様、車両の床下に潜り込んで発煙の原因を探る。狭くて暗く、大変だ。電気部は大きな絶縁手袋

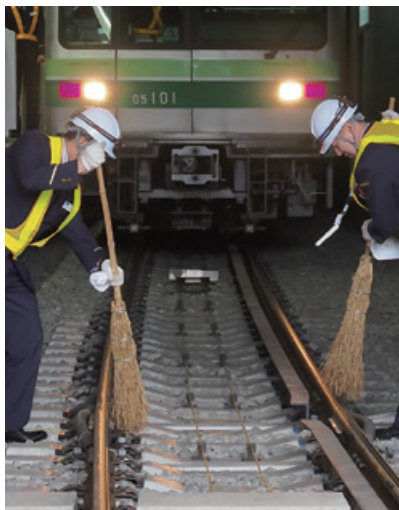
レールの継ぎ目を竹ぼうきで掃く。

3回目の訓練は、「レールの折損」がテーマだが、実際のところ参加者は、訓練が始まった時点では、レールが折損していることを知らない。ただ、軌道短絡で「進行信号が現示されない」ということがわかっていただけだ。そこですまじは駅係員によるレールの継ぎ目の清掃が始まった。継ぎ目を竹ぼうきで掃くのである。何とアナログな、と思っていると、竹村課長が教えてくれた。「軌道短絡は、レールの継ぎ目に鉄片が溜まって起こることが多いんです。トンネルの中を進む地下鉄の場合、他の鉄道よりも鉄片が溜まりやすいという環境条件もありますね。鉄片を取り除くには竹ぼうきが一番。だからまずは竹ぼうきなんですよ。」

竹ぼうきで少しずつ掃いていくという事は、レールの状態をよく観察する、ということにもつながる。今回も、竹ぼうきでの清掃作業の途中、真の原因であるレールの折損を発見することができた。

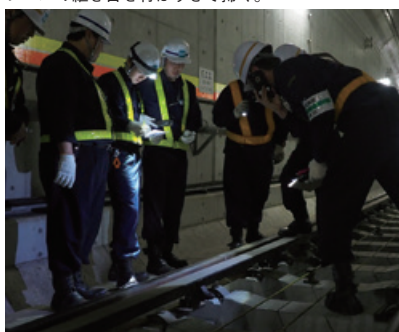
左/トンネル内で折損箇所を探す。右/復旧に取り組む工務部スタッフ。

ここで工務部スタッフに交代。トンネル内で、レールの折損箇所の復旧が始まった。銀座線と丸ノ内線は、第三軌条方式だ。走行用のレールとは別

に、並行して第三の給電用レールがあり、そのため物理的制約も多く、復旧は難しい。だが工務部スタッフは、レール折損補強器という特殊な工具を用いて短時間で復旧を無事終わらせることができた。

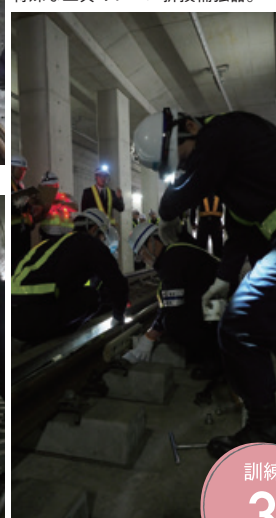
特殊な工具のレール折損補強器。
